## Funderingsonderzoek

Mathenesserlaan 444 – 448 t/m 456

**F687**

**10 februari 2022**

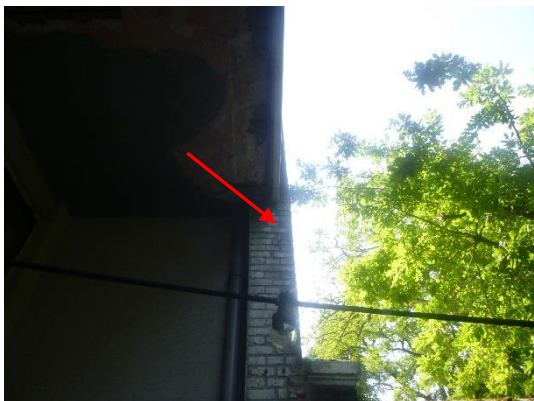
| Adres | Locatie<br>scheurvorming | Foto-<br>letter* | Scheurwijdte<br>in mm | Benaming |
|---|---|---|---|---|
| Mathenesserlaan 444 A | Begane grond balkon | A | 0,5-1 mm | Klein |

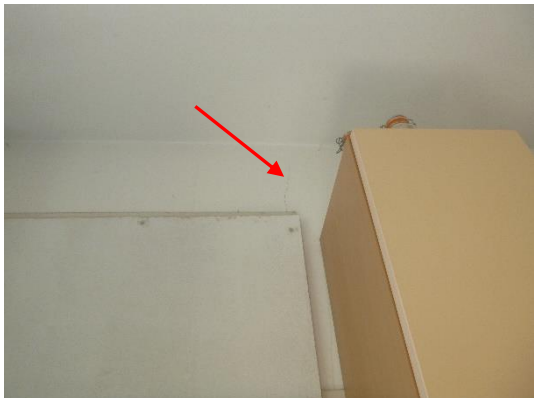
| Adres | Locatie<br>scheurvorming | Foto-<br>letter* | Scheurwijdte<br>in mm | Benaming |
|---|---|---|---|---|
| Mathenesserlaan 444 B | 1e verdieping keuken | B | 1-3 mm | Matig |

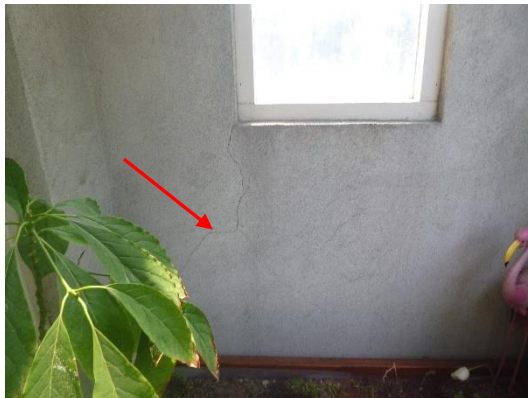
| Adres | Locatie<br>scheurvorming | Foto-<br>letter* | Scheurwijdte<br>in mm | Benaming |
|---|---|---|---|---|
| | 1e verdieping balkon | C | 0,5-1 mm | Klein |

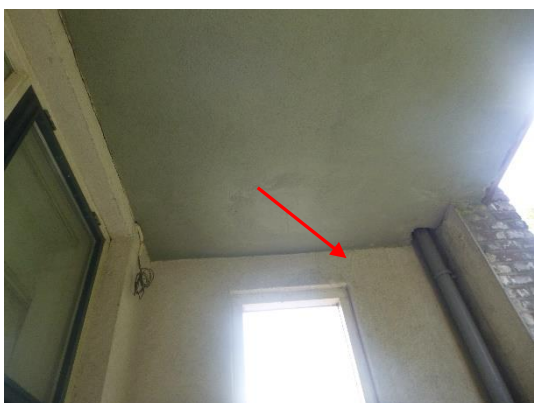
| Adres | Locatie<br>scheurvorming | Foto-<br>letter* | Scheurwijdte<br>in mm | Benaming |
|---|---|---|---|---|
| | 1e verdieping balkon | D | 1-3 mm | Matig |

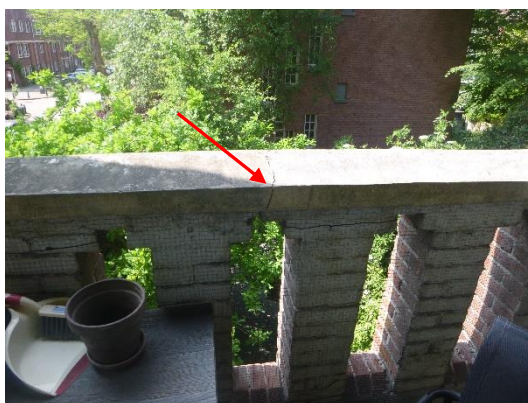
| Adres | Locatie<br>scheurvorming | Foto-<br>letter* | Scheurwijdte<br>in mm | Benaming |
|---|---|---|---|---|
| | 1e verdieping balkon | E | 1-3 mm | Matig |

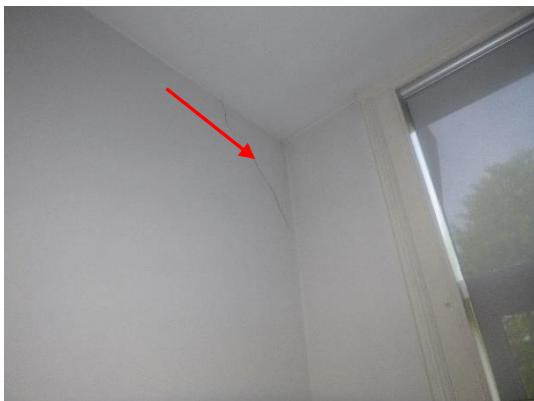
| Adres | Locatie<br>scheurvorming | Foto-<br>letter* | Scheurwijdte<br>in mm | Benaming |
|---|---|---|---|---|
| Mathenesserlaan 448 A | begane grond bouwmuur | F | 1-3 mm | Matig |

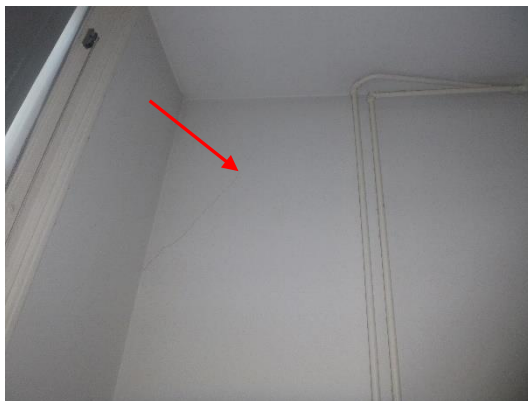
| Adres | Locatie<br>scheurvorming | Foto-<br>letter* | Scheurwijdte<br>in mm | Benaming |
|---|---|---|---|---|
| | begane grond bouwmuur | G | 0,5-1 mm | Klein |

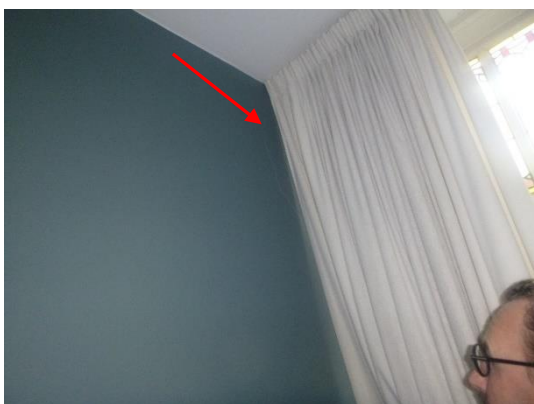
| Adres | Locatie<br>scheurvorming | Foto-<br>letter* | Scheurwijdte<br>in mm | Benaming |
|---|---|---|---|---|
| | 1 <sup>e</sup> verdieping bouwmuur | H | 0,5-1 mm | Klein |

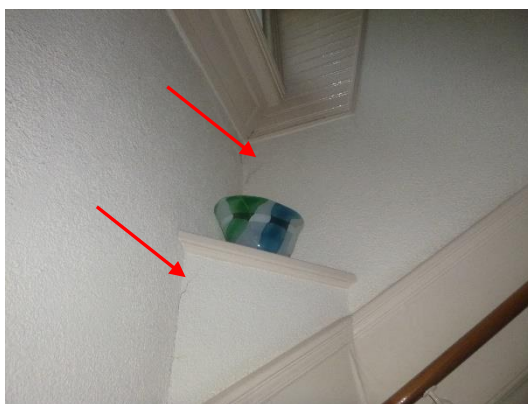
| Adres | Locatie<br>scheurvorming | Foto-<br>letter* | Scheurwijdte<br>in mm | Benaming |
|---|---|---|---|---|
| | 2 <sup>e</sup> verdieping hal | I | 0,5-1 mm | Klein |

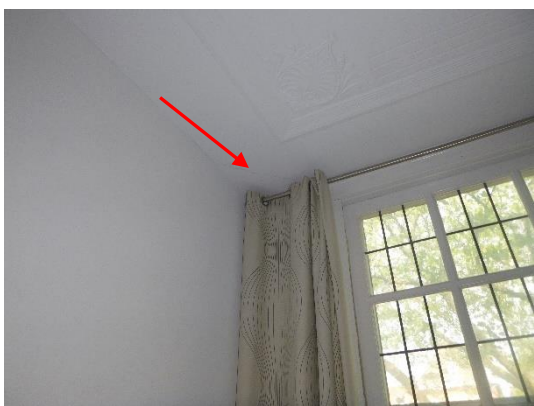
| Adres | Locatie<br>scheurvorming | Foto-<br>letter* | Scheurwijdte<br>in mm | Benaming |
|---|---|---|---|---|
| Mathenesserlaan 448 B | 1e verdieping plafond | J | 0,5-1 mm | Klein |

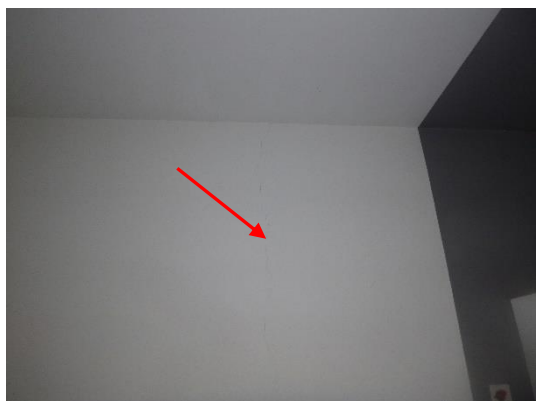
| Adres | Locatie<br>scheurvorming | Foto-<br>letter* | Scheurwijdte<br>in mm | Benaming |
|---|---|---|---|---|
| Mathenesserlaan 450 A | begane grond bouwmuur | K | 0,5-1 mm | Klein |

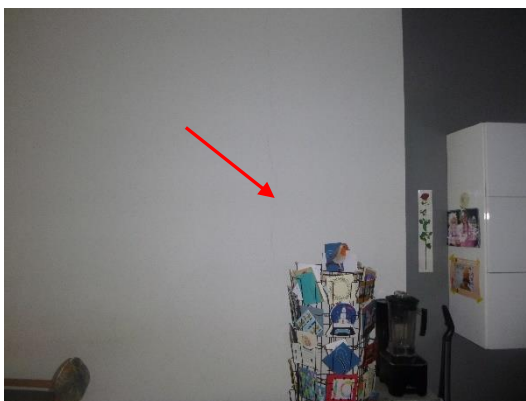
| Adres | Locatie<br>scheurvorming | Foto-<br>letter* | Scheurwijdte<br>in mm | Benaming |
|---|---|---|---|---|
| | Begane grond bouwmuur | L | 0,5-1 mm | Klein |

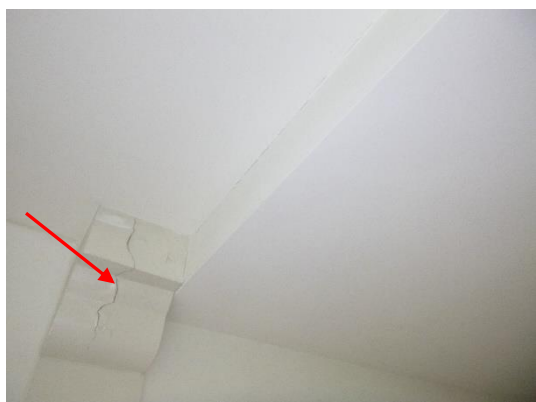
| Adres | Locatie<br>scheurvorming | Foto-<br>letter* | Scheurwijdte<br>in mm | Benaming |
|---|---|---|---|---|
| | begane grond uitbouw<br>achtergevel | M | 1-3 mm | Matig |

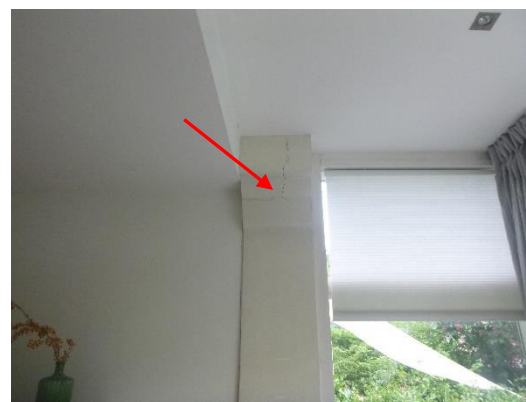
| Adres | Locatie<br>scheurvorming | Foto-<br>letter* | Scheurwijdte<br>in mm | Benaming |
|---|---|---|---|---|
| | begane grond uitbouw<br>achtergevel | N | 1-3 mm | Matig |

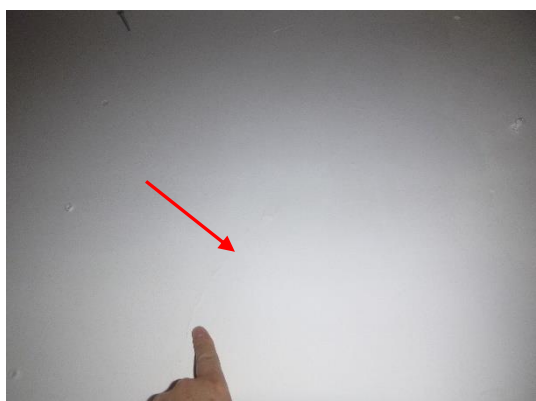
| Adres | Locatie<br>scheurvorming | Foto-<br>letter* | Scheurwijdte<br>in mm | Benaming |
|---|---|---|---|---|
| Mathenesserlaan 450 B | 2e verdieping bouwmuur | O | 0,5-1 mm | Klein |

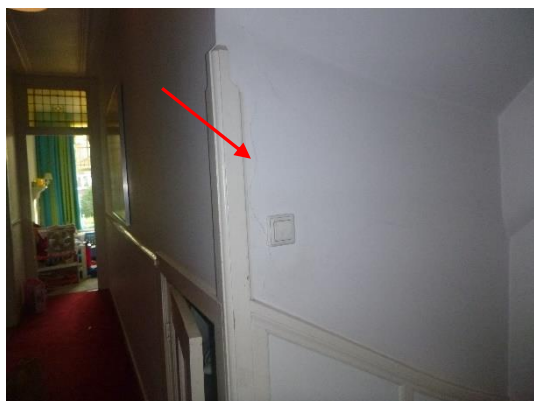
| Adres | Locatie<br>scheurvorming | Foto-<br>letter* | Scheurwijdte<br>in mm | Benaming |
|---|---|---|---|---|
| Mathenesserlaan 452 B | 2e verdieping gang | P | 1-3 mm | Matig |

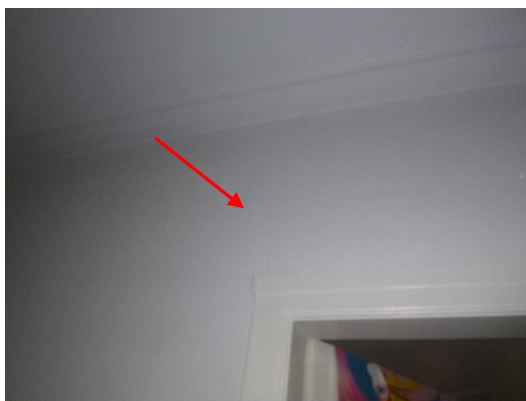
| Adres | Locatie<br>scheurvorming | Foto-<br>letter* | Scheurwijdte<br>in mm | Benaming |
|---|---|---|---|---|
| | 2e verdieping tussenmuur | Q | 0,5-1 mm | Klein |

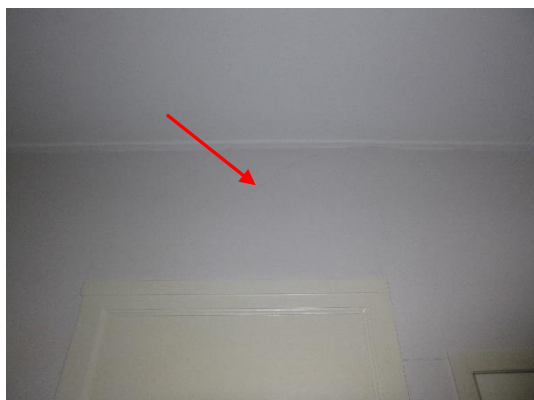
| Adres | Locatie<br>scheurvorming | Foto-<br>letter* | Scheurwijdte<br>in mm | Benaming |
|---|---|---|---|---|
| Mathenesserlaan 454 B | 2e verdieping tussenmuur | R | 0,5-1 mm | Klein |

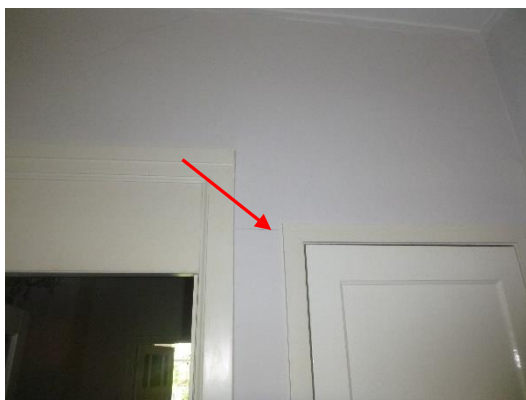
| Adres | Locatie<br>scheurvorming | Foto-<br>letter* | Scheurwijdte<br>in mm | Benaming |
|---|---|---|---|---|
| | 2e verdieping tussenmuur | S | 0,5-1 mm | Klein |

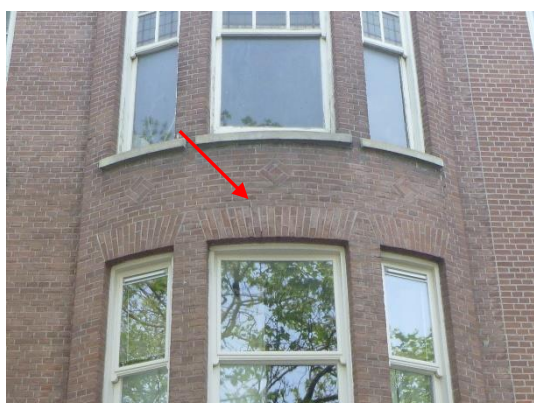
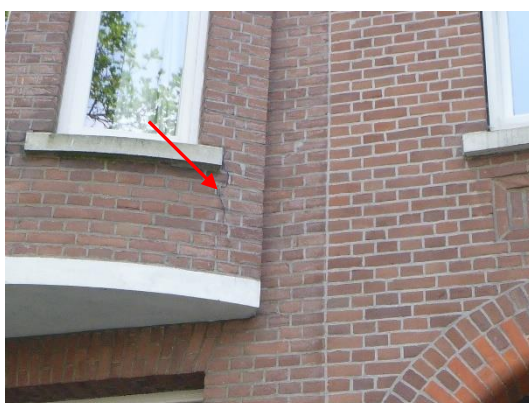
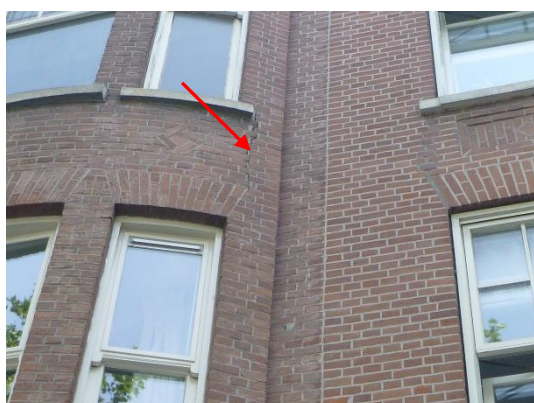
**Aanvullende opmerkingen:** In de voorgevels zijn alleen fundering gerelateerde scheuren waargenomen ter hoogte van Mathenesserlaan 454 en 456. Te verklaren door de ongelijkmatige zakking. Zie de lintvoegmeting verder in de rapportage.

Bij de visuele gevel opname zijn in de voorgevel van Mathenesserlaan 454 en 456 enkele kleine tot grote scheuren waargenomen. Hier is in de voorgevel meer scheefstand gemeten dan bij de woningen Mathenesserlaan 444 t/m 452.

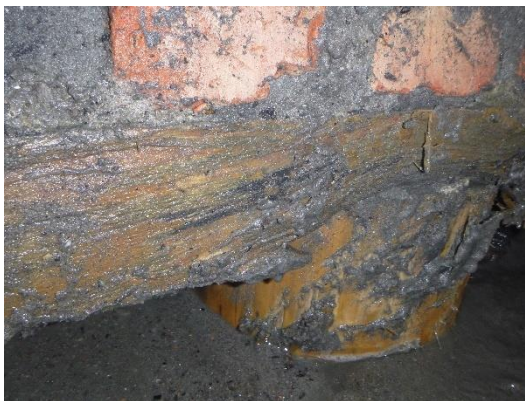
**paal 1.1 in langshout gedrukt**

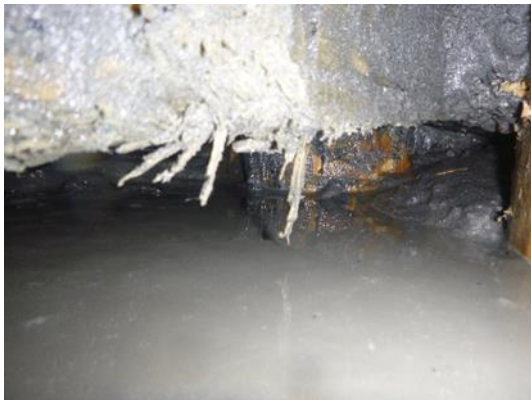
**paal 1.4 geen indringing kunnen meten**

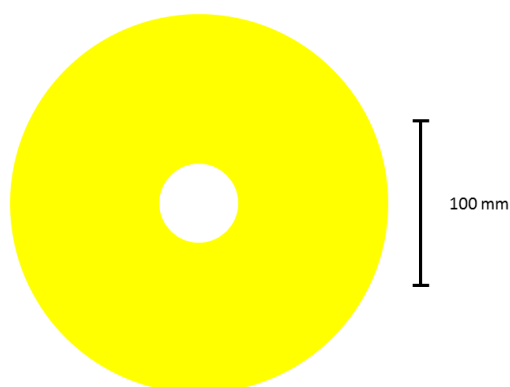
Monster 1 (vuren), Ø 230 mm

Let op: de afgeleide druksterktes gegeven in tabel 4.2 zijn niet betrouwbaar bij aanwezigheid van schimmelaantasting (in segment 1a). Het model is namelijk gebaseerd op door bacteriën aangetast hout in relatie tot druksterkte parallel aan de vezelrichting. De afgeleide druksterktes zijn daarom ook niet toepasbaar voor langshout, dat op druk wordt belast haaks op de vezelrichting.
